## Stellungnahme

### Kontrolle des Dachbodens des Pfortenhauses / Kloster Neusatzheck

Im Beisein des Hausmeisters wurde am 27.9.2019 zwischen 8Uhr30 und 9Uhr30 der Dachstuhl des Pfortenhauses/ Klosters Neusatzheck im Vorgriff auf den anstehenden Abbruch des Gebäudes visuell auf Fledermausindizien untersucht.

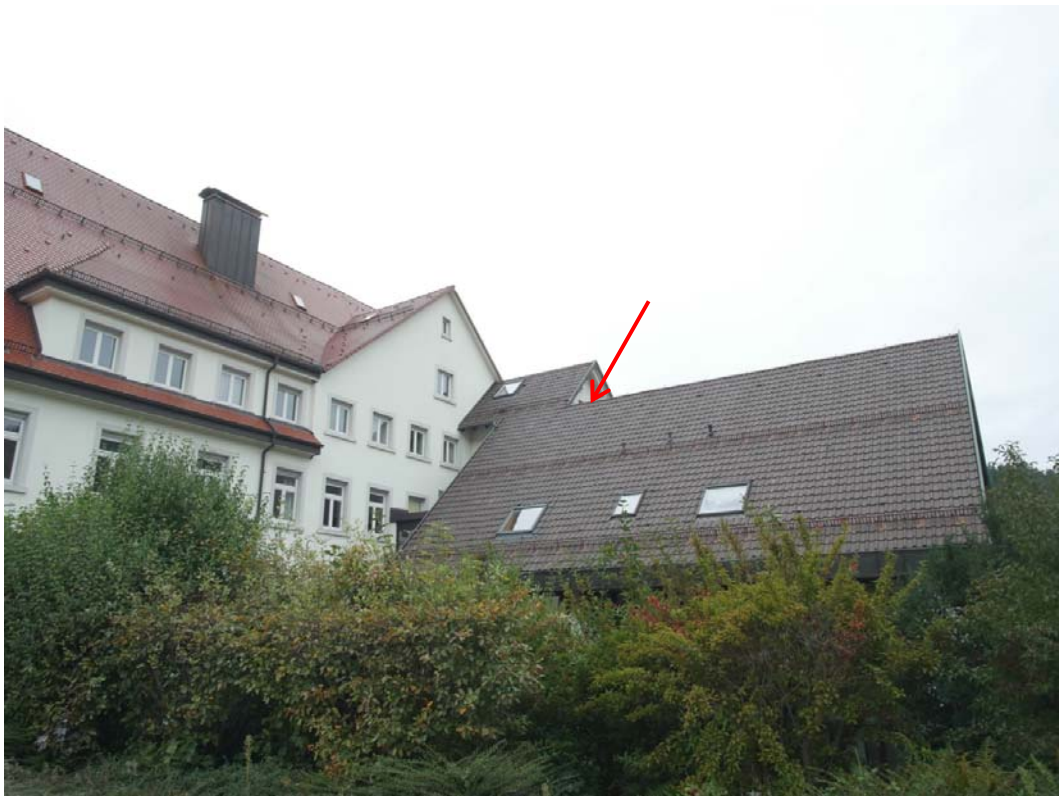
**Abb. 1:** Blick auf das Pfortenhaus, das teilweise abgerissen werden soll . Mit einem roten Pfeil ist die Stelle am First markiert, über die das Mausohr vermutlich ein- und ausfliegt

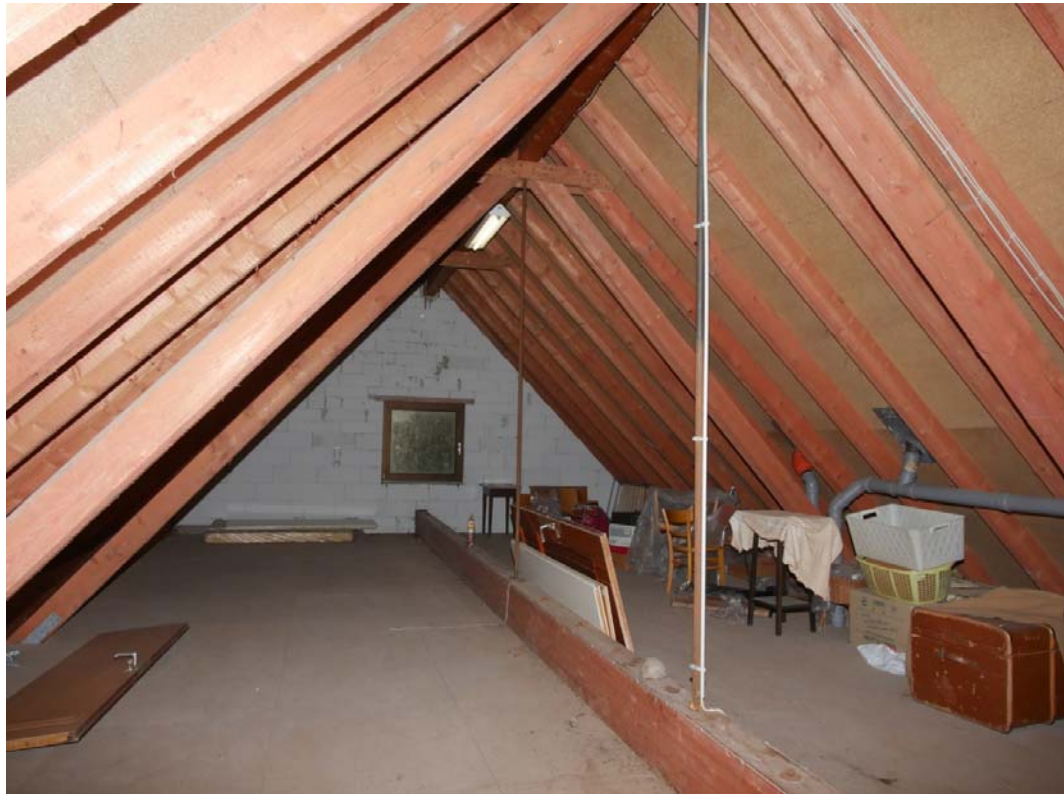
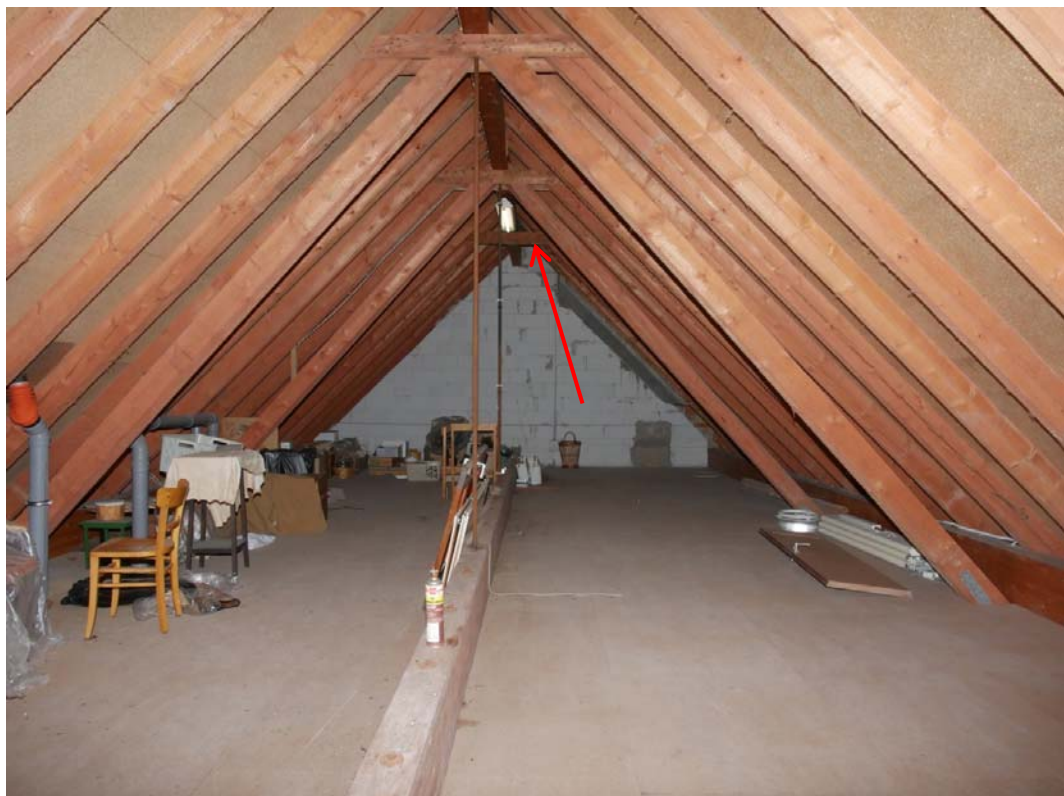
**Abb. 2:** Blick in den Dachboden des Pfortenhauses; oben: Blickrichtung Giebfel fenster; unten: Blickrichtung Mausohrhangplatz . Abgesehen vom Kot unterhalb des Hangplatzes konnten im Dachboden keinen weiteren Kotansammlungen festgestellt werden.

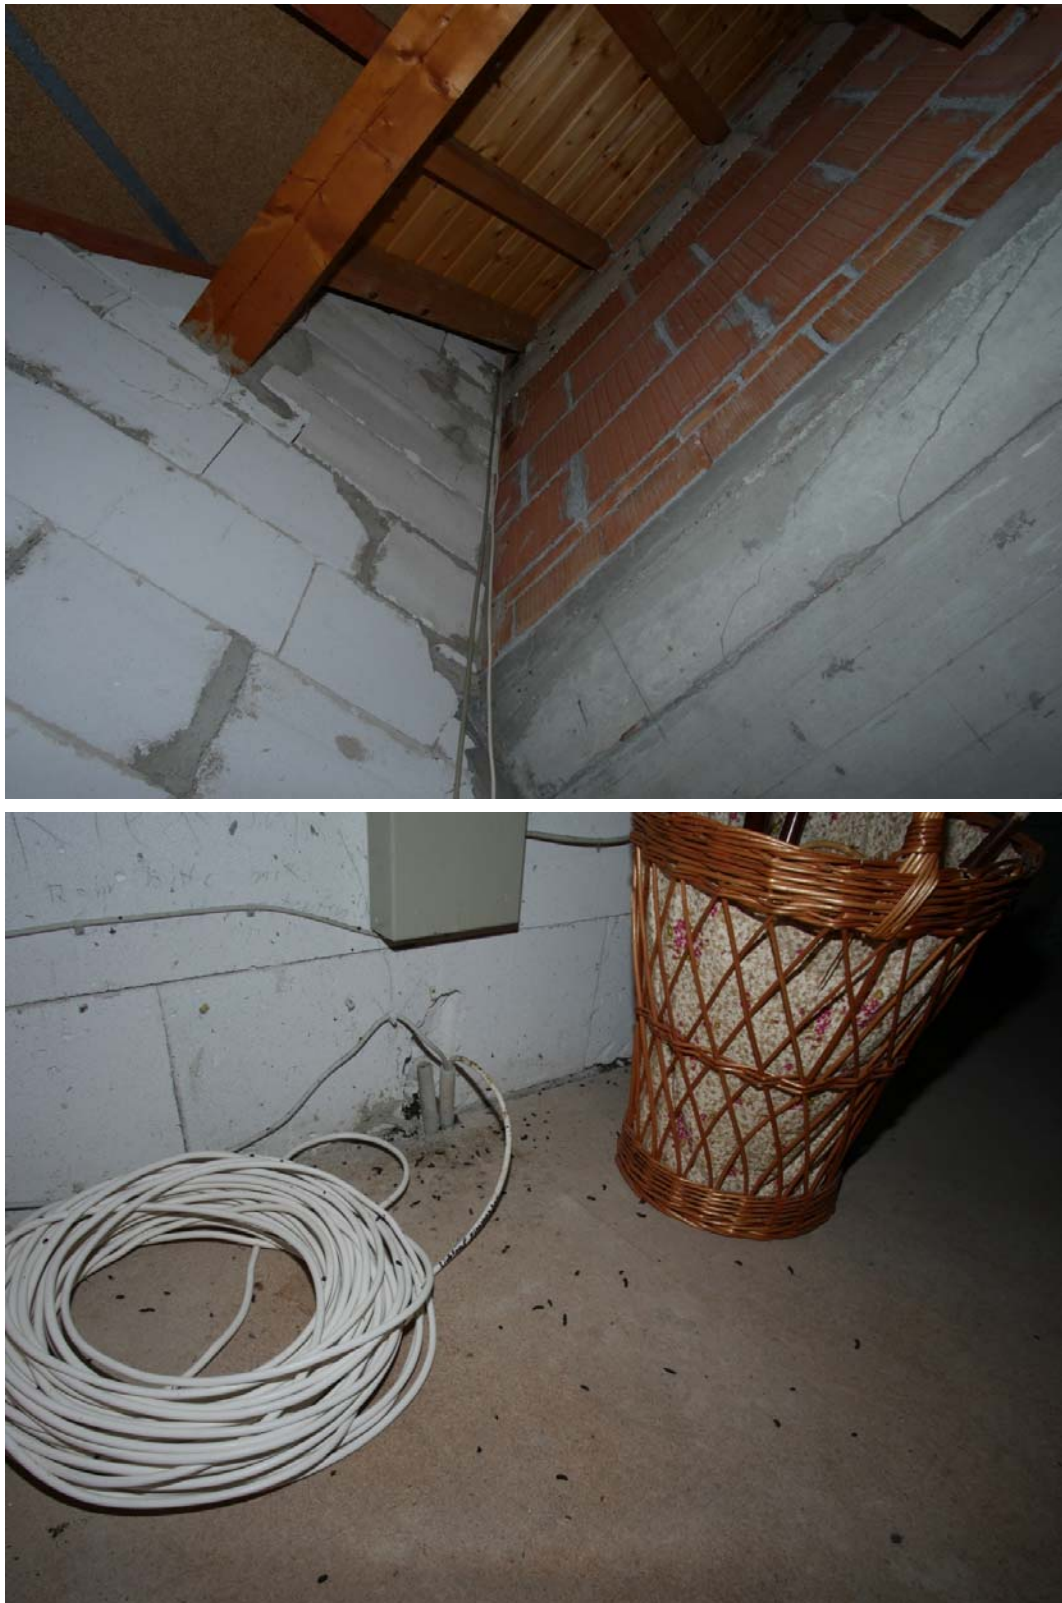
**Abb. 3:** Blick in den Mausohrhangplatz. Auf dem Boden unter dem Hangplatz befindet sich nur wenig Kot, was auf eine relativ extensive Nutzung des Hangplatzes schließen lässt.

**Fazit:** Im Rahmen der am 27.8.2019 durchgeführten Begehung ergaben sich Hinweise auf eine extensive Nutzung des Dachbodens durch ein Mausohr/ durch Mausohren. Die Verteilung des Kotes beschränkte sich jedoch auf einen kleinen Bereich unterhalb des aufgrund eines großen Fettflecks erkennbaren Hangplatzes. Als Zugang zum Dachboden scheint das Mausohr eine Spaltenöffnung in der Firstspitze zu nutzen.

Sowohl der Hangplatz als auch die Spaltenöffnung sind nach derzeitigem Erkenntnisstand nicht vom Teilabriss des Pfortenhauses betroffen, können also in der derzeitigen Form erhalten bleiben. Empfohlen wird jedoch, den Zugang mittels einer Fledermausgaube zu optimieren

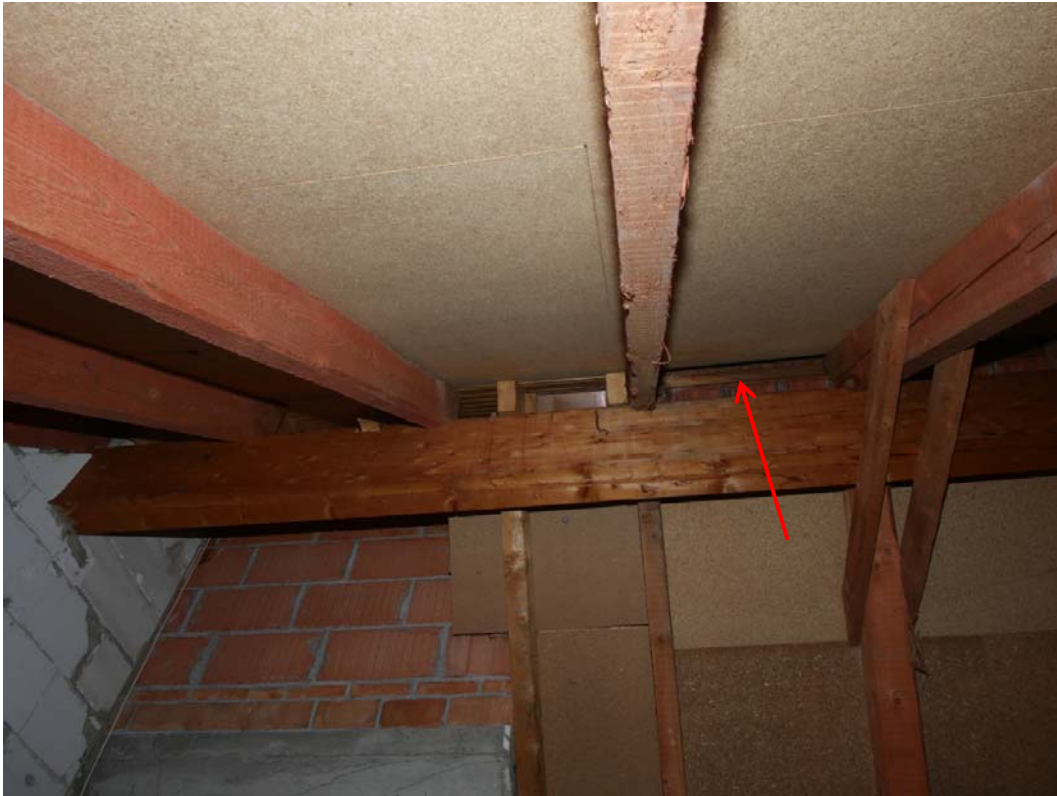
**Abb. 4:** Einschlupföffnung an der Firstspitze in der Nähe des Hangplatzes.
